建设项目竣工环境保护 验收监测表

项目名称：年产3000万块多孔页岩砖
脱硫技术改造项目

建设单位：鹿寨县鹿江页岩砖厂

广西保利环境监测有限公司

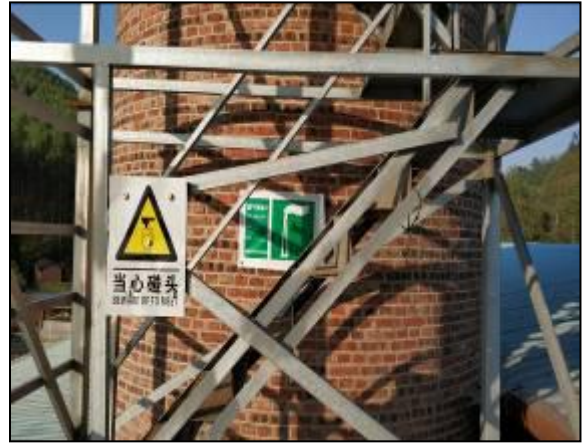
废气排放标识牌

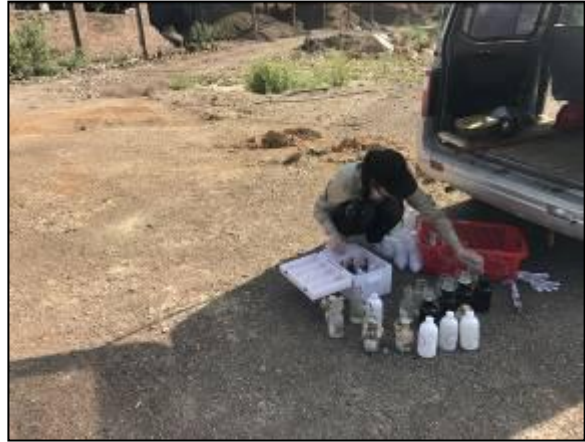
生活污水监测

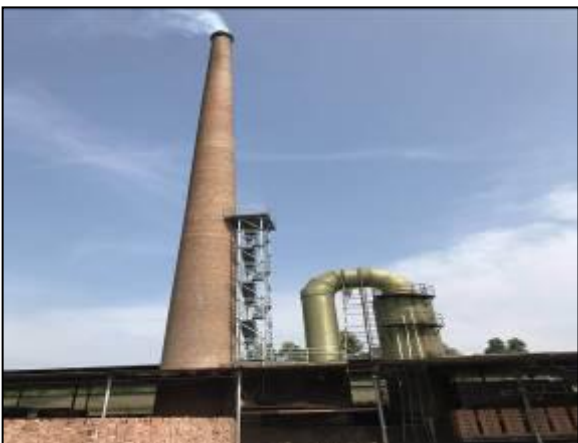
采样平台及脱硫塔

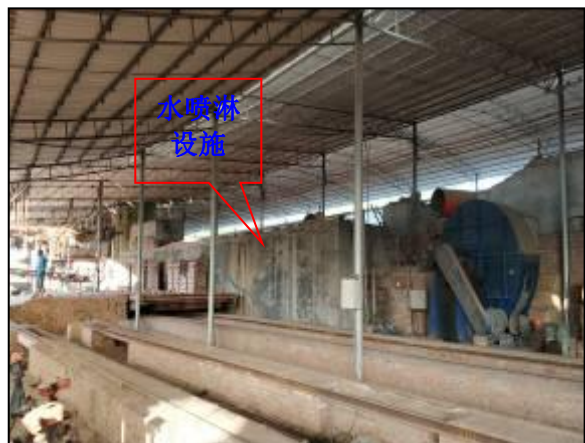
烘干烧结烟气水喷淋除尘设施

(2)隧道窑烟气通过脱硫塔处理后的颗粒物实测浓度和折算后排放浓度均超标，主要原因：一是无除尘设施，脱硫过程去除的颗粒物为 40.2%，除尘效率较低；二是烟气中含氧量过高，主要漏风点在隧道窑窑口，导致颗粒物折算浓度超标。针对这一问题进行了整改，在脱硫前烟道增加了水喷淋装置，将窑口漏风点堵住，减少窑口进风。整改工作完成后，保利监测公司进行了补充监测(见附件“保利监测字[2018]第 245 号”《监测报告》)，监测结果表明，颗粒物排放浓度低于 30mg/m³，未超标。
